Im Bildausschnitt oben (Philippstraße 35, Nr. 1 - 4) stehen vier Sommerlinden die als **Erhaltenswert** einzustufen sind. Es handelt sich um 4 vitale Altbäume die ca. 70 – 100 Jahre alt sind.

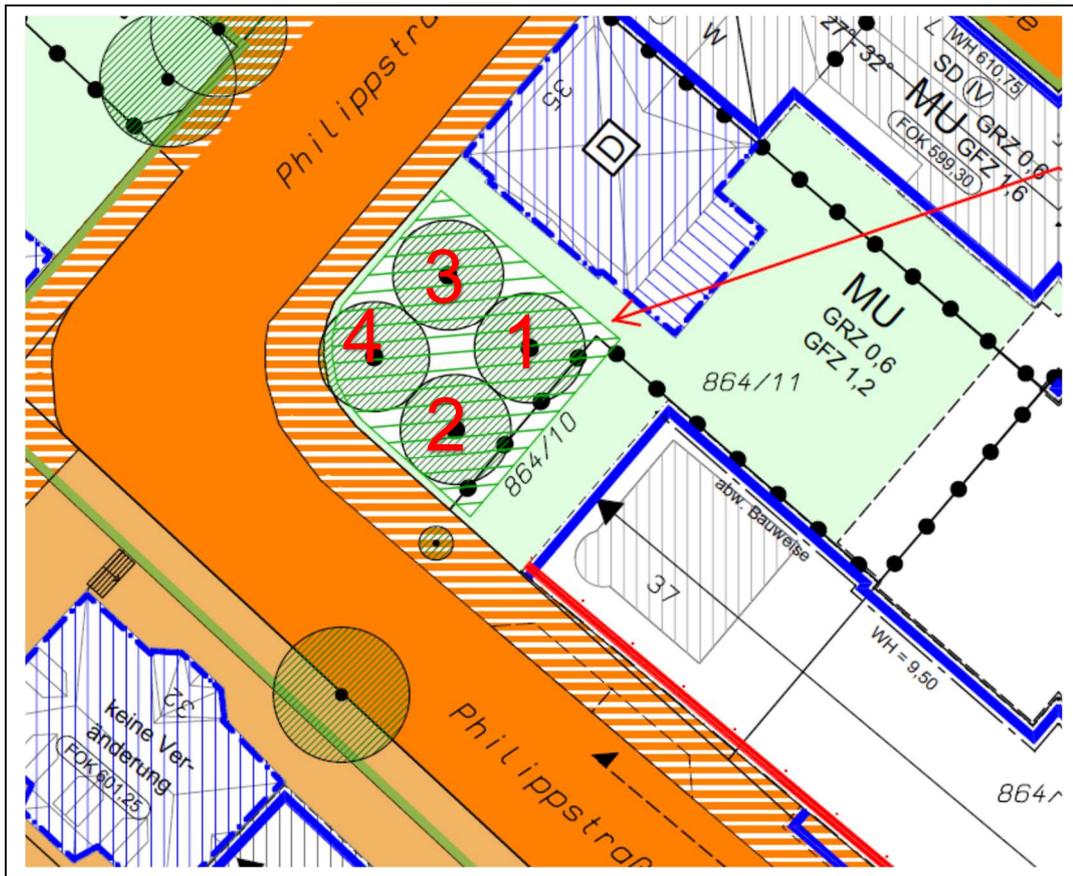
Wie die Lebenserwartung bei den 4 Linden sein wird, ist nur schwer abzuschätzen aber sollte es im Baumumfeld keine oder nur geringe Veränderungen geben, ist eine hohe Lebenserwartung möglich. Sommerlinden können bis zu 35 Meter hoch werden mit einem Kronenumfang von 20 – 25 Metern ca. Bei den Sommerlinden in der Philippstraße 35 wurde vor längerer Zeit ein extremer Rückschnitt vorgenommen und daher zeichnet sich ein reduziertes Kronenbild ab, der Nachpflege erfordert.

1. Sommerlinde (*Tilia platyphyllos*), Altbaum, Vital, ca. 70 – 100 Jahre alt.
Boden: Bodenverdichtung, Boden aufgeschüttet
Wurzeln: keine Verletzung
Stamm: Astungswunden
Krone: Astungswunden, gekappt, daher Ständerbildung
Fazit: Erhaltenswert
Empfehlung: Nachbehandlung stark gekappter Kronen (Ständer reduzieren und Ständer einkürzen)

2. Sommerlinde (*Tilia platyphyllos*), Altbaum, Vital, ca. 70 – 100 Jahre alt.
Boden: Bodenverdichtung, Boden aufgeschüttet, Brettwurzeln
Wurzeln: Verletzung, Brettwurzeln
Stamm: Astungswunden
Krone: Astungswunden, einseitig, gekappt, daher Ständerbildung
Fazit: Erhaltenswert
Empfehlung: Nachbehandlung stark gekappter Kronen (Ständer reduzieren und Ständer einkürzen)

3. Sommerlinde (*Tilia platyphyllos*), Altbaum, Vital, ca. 70 – 100 Jahre alt.
Boden: Bodenverdichtung, Boden aufgeschüttet
Wurzeln: keine Verletzung
Stamm: Astungswunden, Fremdkörper, Fremdbewuchs
Krone: Astungswunden, gekappt, schütteres Kronenbild
Fazit: Erhaltenswert
Empfehlung: Kronenpflege
Und Einbau Kronenvergurtung 4 to an Zwiesel

4. Sommerlinde (*Tilia platyphyllos*), Altbaum, Vital, ca. 70 – 100 Jahre alt.
Boden: Bodenverdichtung, Boden aufgeschüttet
Wurzeln: Brettwurzeln
Stamm: Astungswunden
Krone: Astungswunden, gekappt, daher Ständerbildung
Fazit: Erhaltenswert
Empfehlung: Nachbehandlung stark gekappter Kronen (Ständer reduzieren und Ständer einkürzen)
Und Einbau Kronenvergurtung 4 to an Zwiesel

Aufgrund der Bodenbeschaffenheit ist nur langsamer und minimaler Zuwachs an allen 4 Bäumen zu erwarten. Ein fachmännischer Rückschnitt ist aber Aufgrund des Standorts und auch der bereits stark gekappten Kronen alle ca. 4 – 6 Jahre erforderlich.

Bei evtl. Baumaßnahmen im Baumumfeld müssen die Din 18920 und die RAS-LP 4 beachtet werden und die Baumwurzeln und Bäume entsprechend geschützt werden.
