Begründung zum Bebauungsplan

## **Sondergebiet Freizeit- und Sportanlagen Birkenstraße der Stadt Penzberg**

### **Begründung zu den Festsetzungen der Grünordnung mit Umweltbelangen**

Penzberg, **16.12.2018**

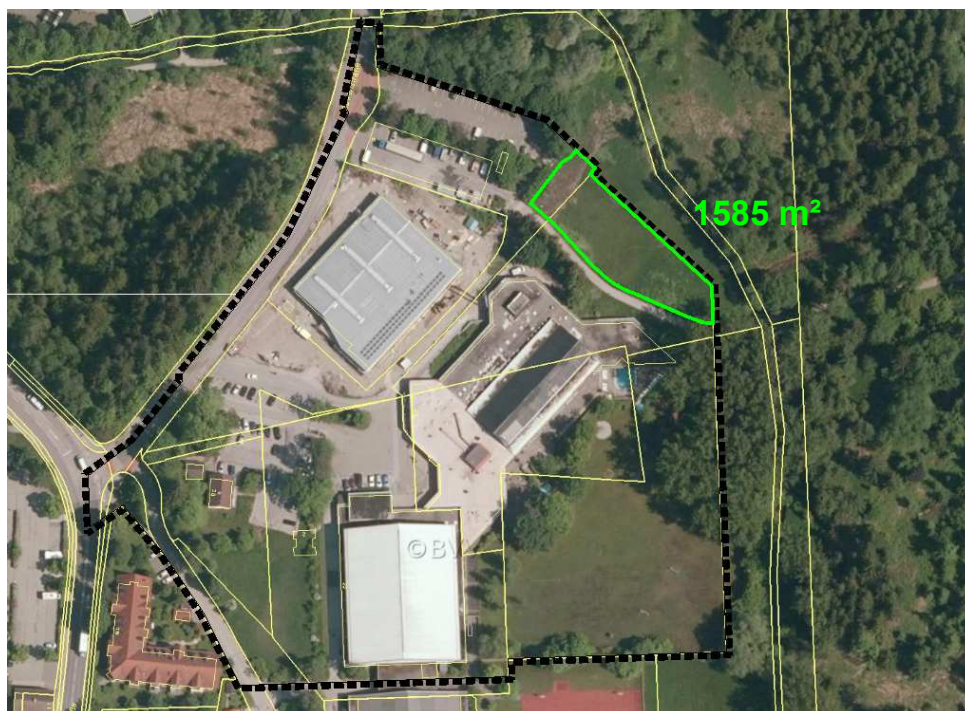
Abb. 1 Darstellung der nach § 30 BNatSchG geschützten, entfallenden Nasswiese

Für die Beseitigung von Teilen nach Art. 23 BayNatSchG bzw. § 30 BNatSchG geschützten Flächen (in Abb. 9 rot dargestellt) muss beim Landratsamt Weilheim- Schongau gesondert ein entsprechender Antrag gestellt werden, da dieser Eingriff erlaubnispflichtig ist und damit nicht der naturschutzrechtlichen Eingriffsregelung im Baurecht entspricht.

Die Untere Naturschutzbehörde kann nach Prüfung des Antrages eine Ausnahme zur Beseitigung bzw. Beeinträchtigung der geschützten Biotope durch Bescheid zulassen. Der gesondert naturschutzrechtlich geregelte Ausgleich für die Zerstörung der geschützten Biotopflächen und die zur Kompensation durchzuführenden Maßnahmen werden ebenfalls per Bescheid geregelt. Ein entsprechender Antrag wird im Rahmen des Bebauungsplanverfahrens im Landratsamt Weilheim- Schongau bei der Unteren Naturschutzbehörde eingereicht. Wie in Abbildung 1 dargestellt sind 1585 m<sup>2</sup> betroffen.
